¿ESTARÁ FALLANDO ESTE DISPOSITIVO TAN SOFISTICADO?

Cristina Fleitas Quintero, M^a Isabel Priede Díaz, M^a Soledad Melgosa Moreno, Margarita Hierro Cámara, Begoña Alonso Alfayate, Luis Antonio Priede Díaz.

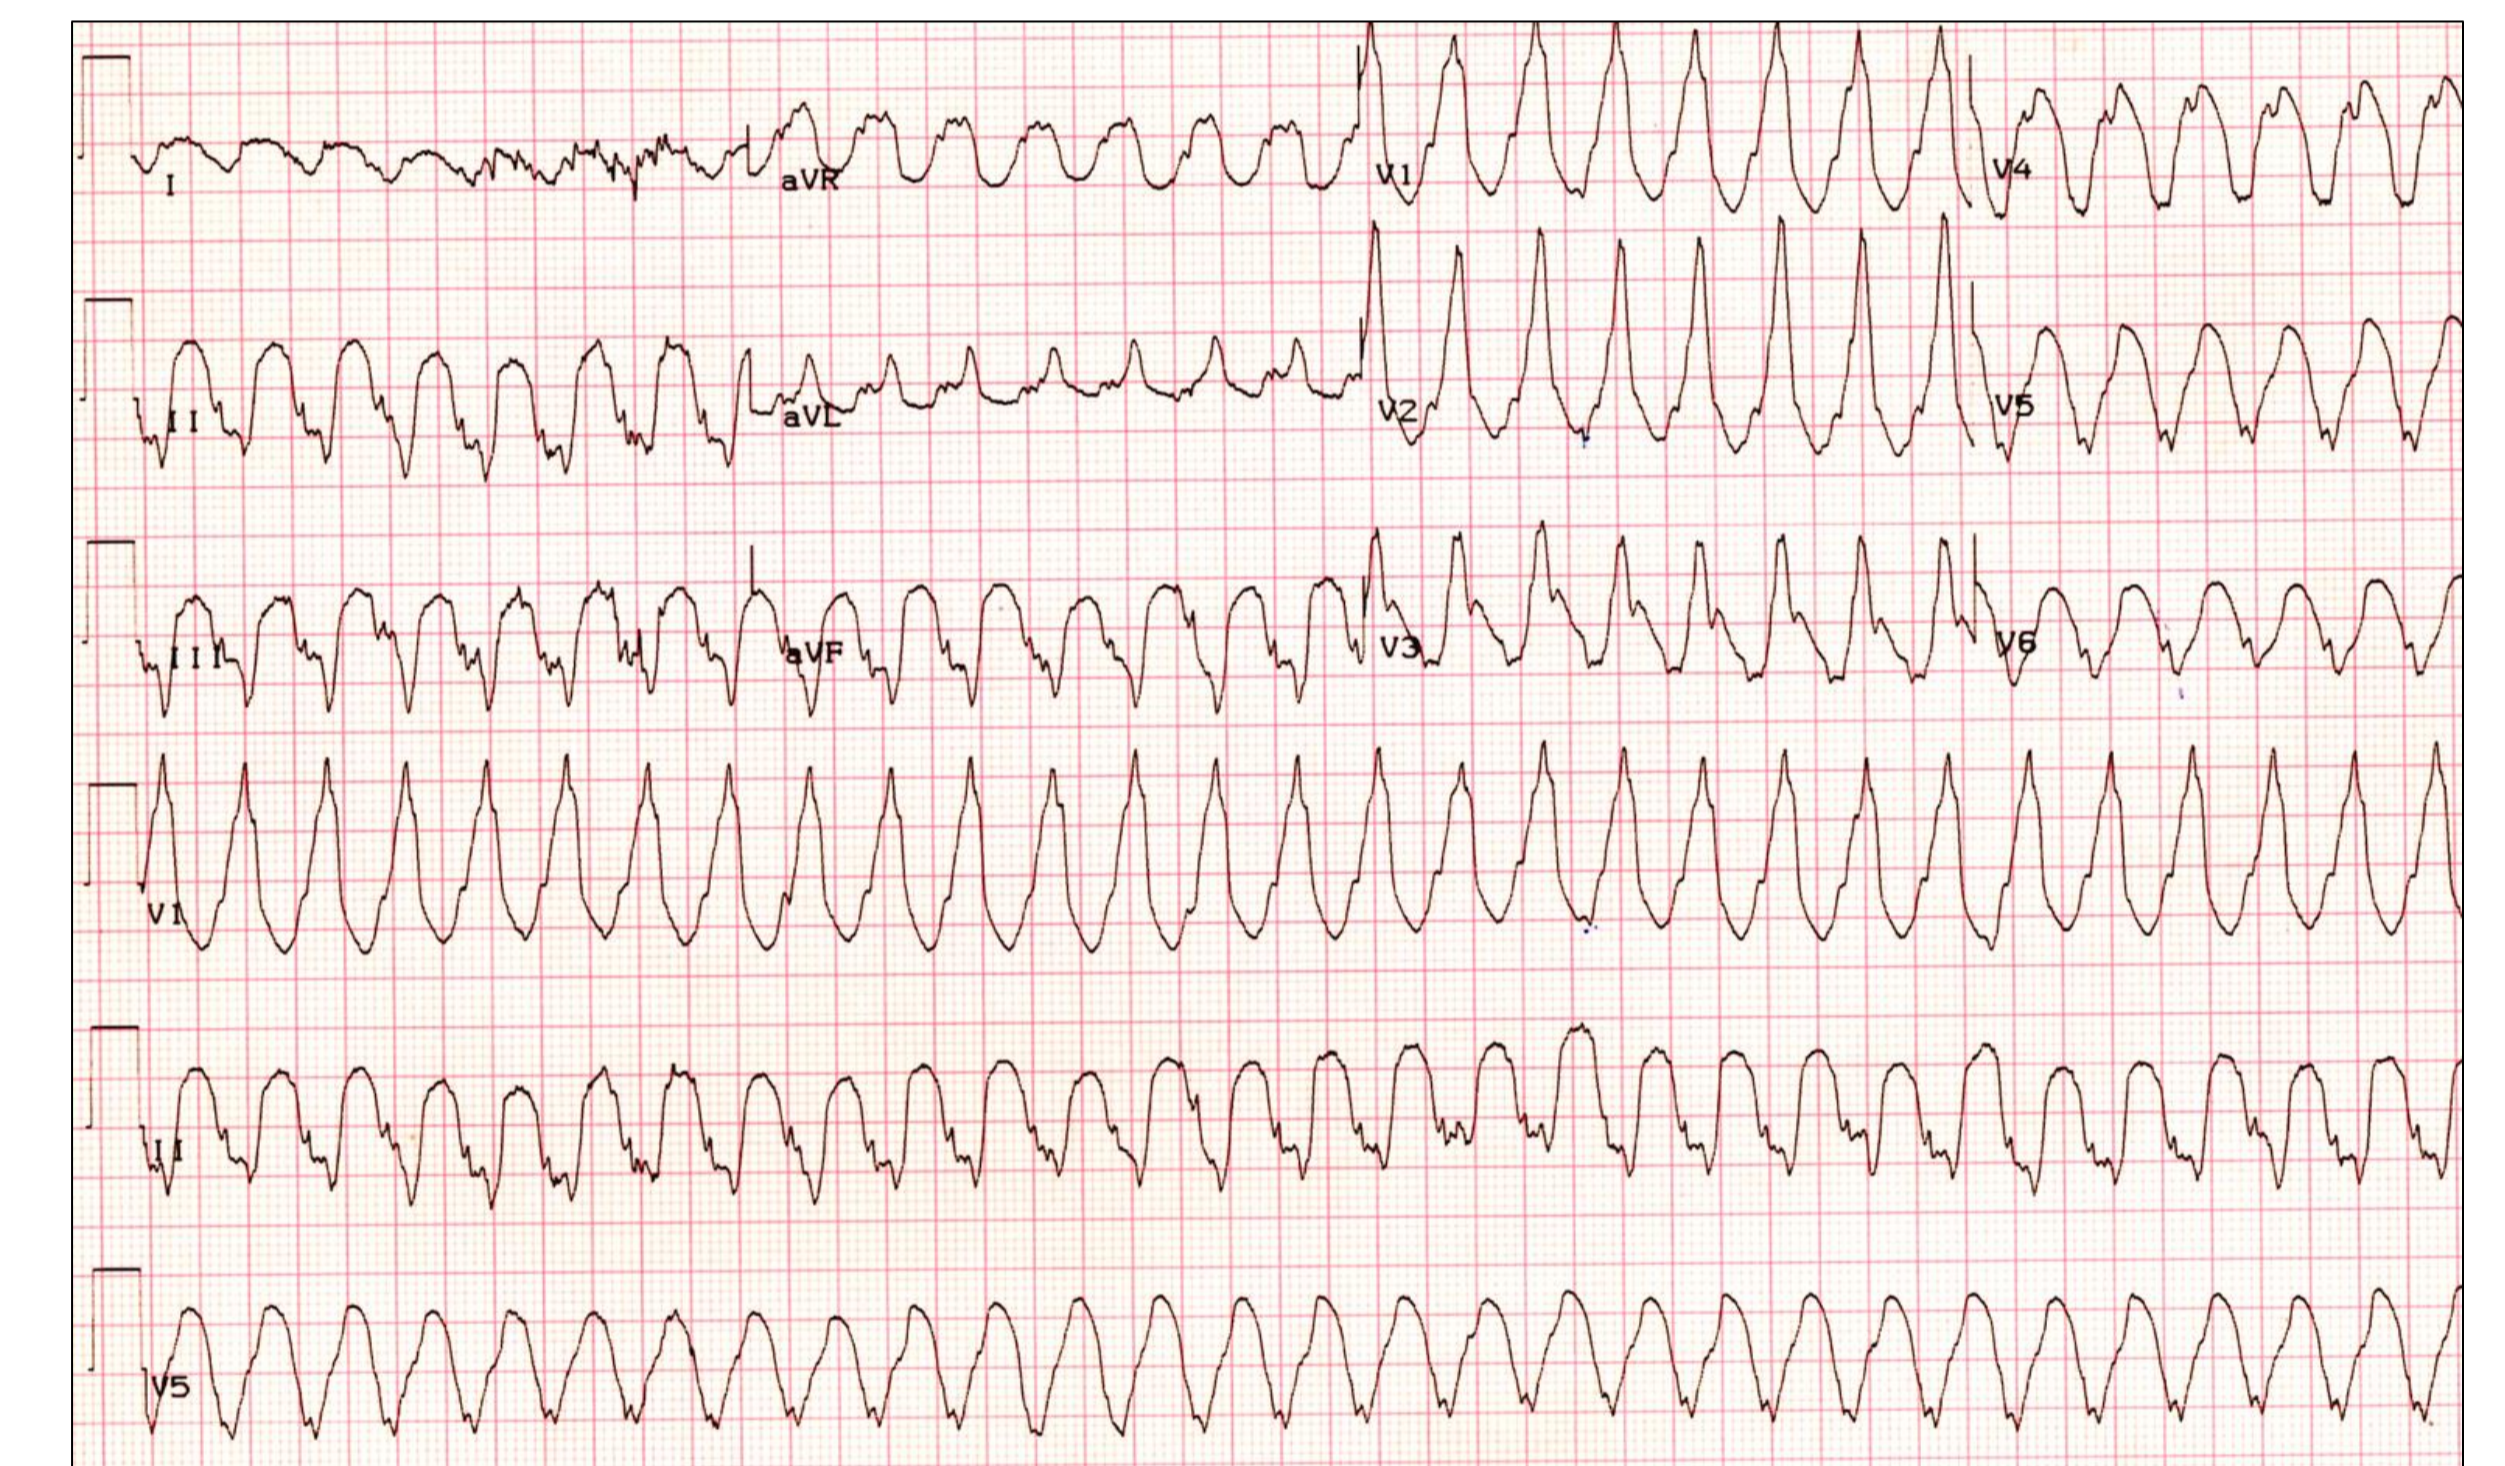
Descripción del caso: varón de 60 años portador de una miocardiopatía dilatada con disfunción sistólica severa y portador de un DAI. Refiere clínica de 30 minutos de duración, de cansancio, palpitaciones y mareo con ausencia de choque eléctrico. La TA era 120/65 mmhg, FC 175pm, AC: rítmica. AP normal. El Ecg mostró una taquicardia regular de QRS ancho a 175 pm. compatible con TV (Taquicardia Ventricular).

Estrategia práctica de actuación: La causa más frecuente de ausencia de intervención del DAI ante una TV es la “frecuencia de corte” inadecuada, y no la disfunción del dispositivo. La frecuencia de la TV (175pm) es más lenta que la programada en el DAI para desencadenar la cardioversión (180 pm en nuestro caso), por lo que el dispositivo, que es normofuncionante no inicia la terapia. Posteriormente se disminuyó en la unidad de arritmias esta frecuencia de corte para disminuir el umbral de cardioversión.
